## **TRABAJO FINAL INTEGRADOR**

Posgrado – Especialización en  
Pericias y Tasaciones

**“REFLEXIONES PARA ENTENDER LAS PRACTICAS ARQUITECTONICAS ANTE  
LOS NUEVOS PARADIGMAS DE LAS SOCIEDADES GLOBALIZADAS “.**

**Forma en que Influye en la sociedad actual la intensificación de edificios  
representativos de la tipología en altura.**

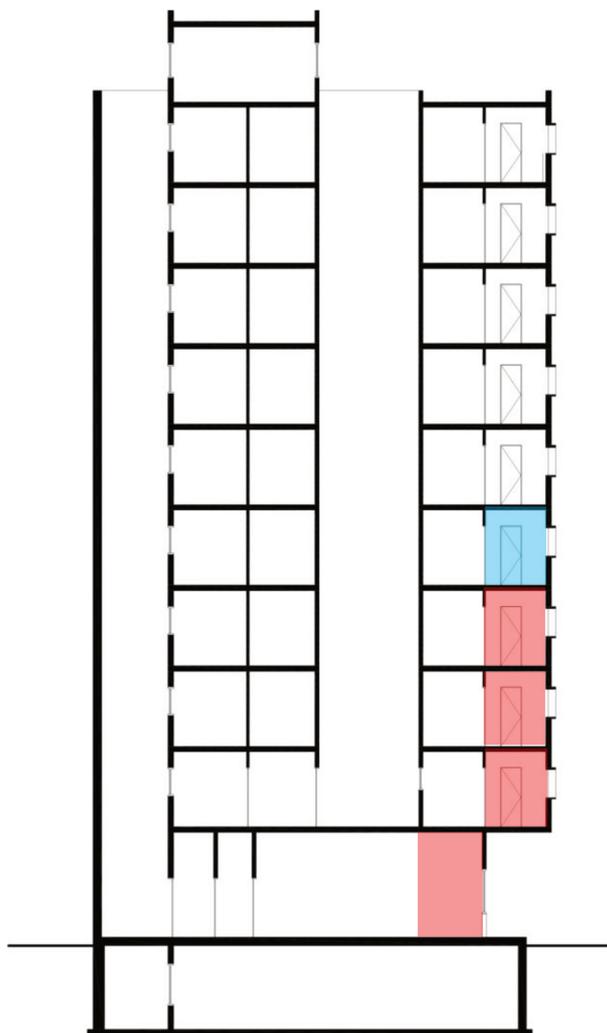
Unidad, donde se originó el problema.

Unidades y local comercial afectados en planta baja.

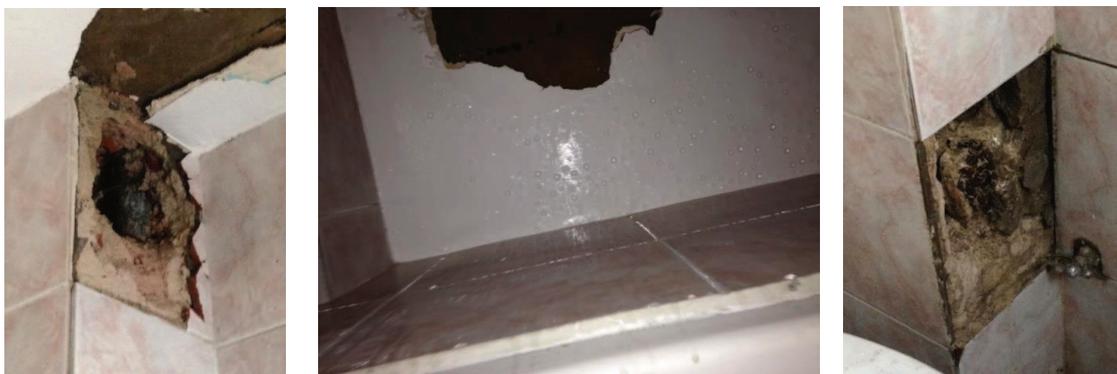
En las fotos anteriores, correspondientes a la unidad 4 del segundo piso de dicho edificio, el sector del montante común a todos los departamentos, donde se procedió al retiro de cerámicas, para verificar el origen de los daños.

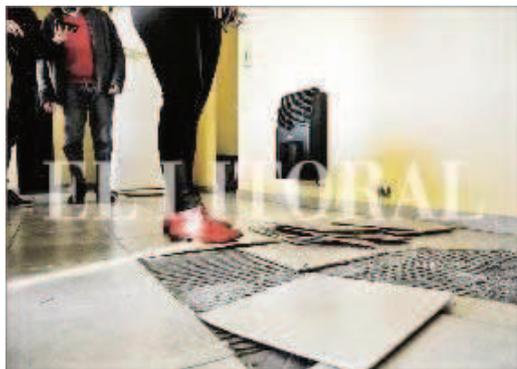
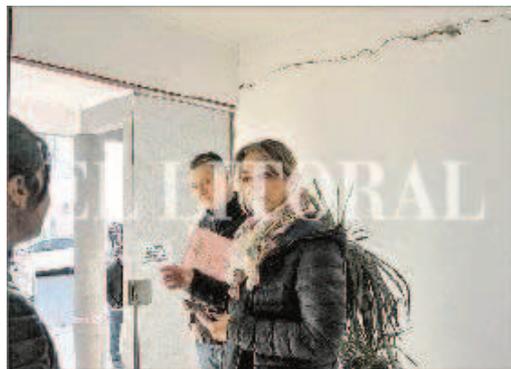
Ingenieros y arquitectos de la Municipalidad, realizaron una inspección técnica del estado de la edificación y de las casas linderas y como consecuencia se determinó la clausura del edificio y la evacuación de todos los moradores.

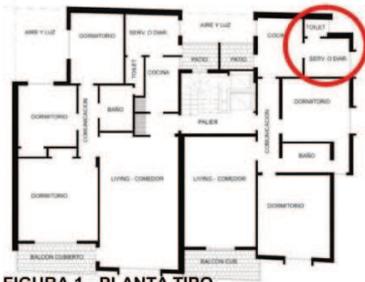
FIGURA 1 - PLANTÁ TIPO

Localización de daños

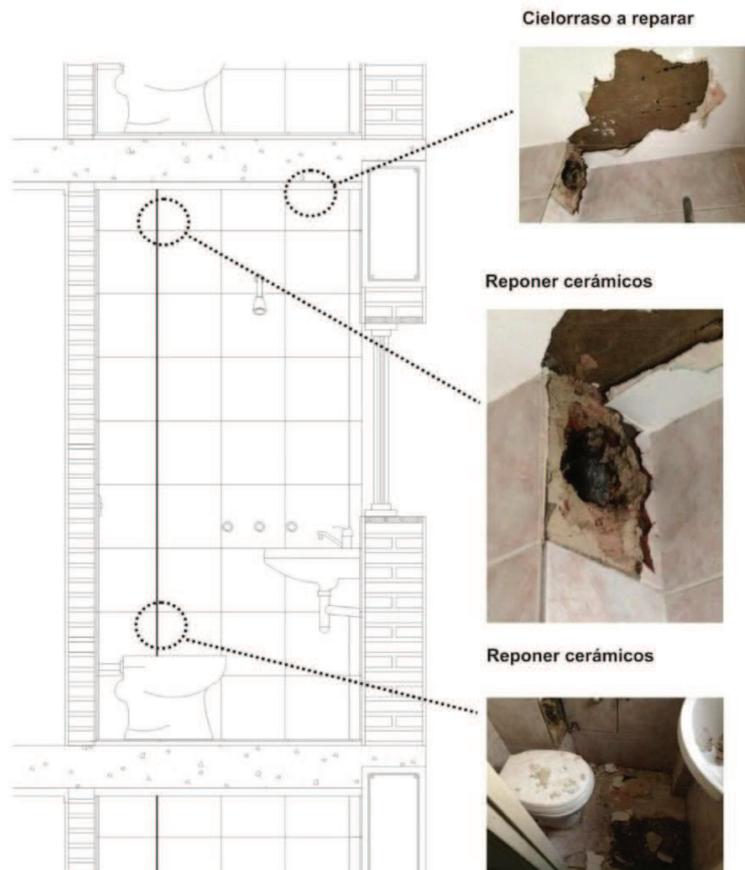
Como el origen de los daños se debía a un caño de bajada de agua, el administrador del consorcio se hizo cargo de la reparación del problema, a pesar de las negativas de los propietarios de dicha unidad, ya que habían realizado modificaciones en el baño de servicio, para luego proceder a las reparaciones en las otras unidades. Al tratarse de un problema en cañerías comunes al edificio, las reparaciones en los departamentos afectados debe estar a cargo del consorcio.

A pesar de haber efectuado la reparación del caño afectado, tanto los departamentos del primer y segundo piso, como el local de planta baja continuaron presentando los mismos problemas, por lo que se procedió a volver a constatar el depto. 6, donde luego de los arreglos, el proceso de deterioro se detuvo.
