Un sueño común. Plan de rehabilitación de la Ex estación de tren Pelicana. Valle del Elqui, Chile

ARQUISUR REVISTA

ENG **A common dream. Rehabilitation plan for the former Pelícana train station. Valle del Elqui, Chile** Architectural rehabilitation plan for an earthen building, based on the needs of communal spaces in a locality. Study case former Pelícana train station. Valle del Elqui, Chile.

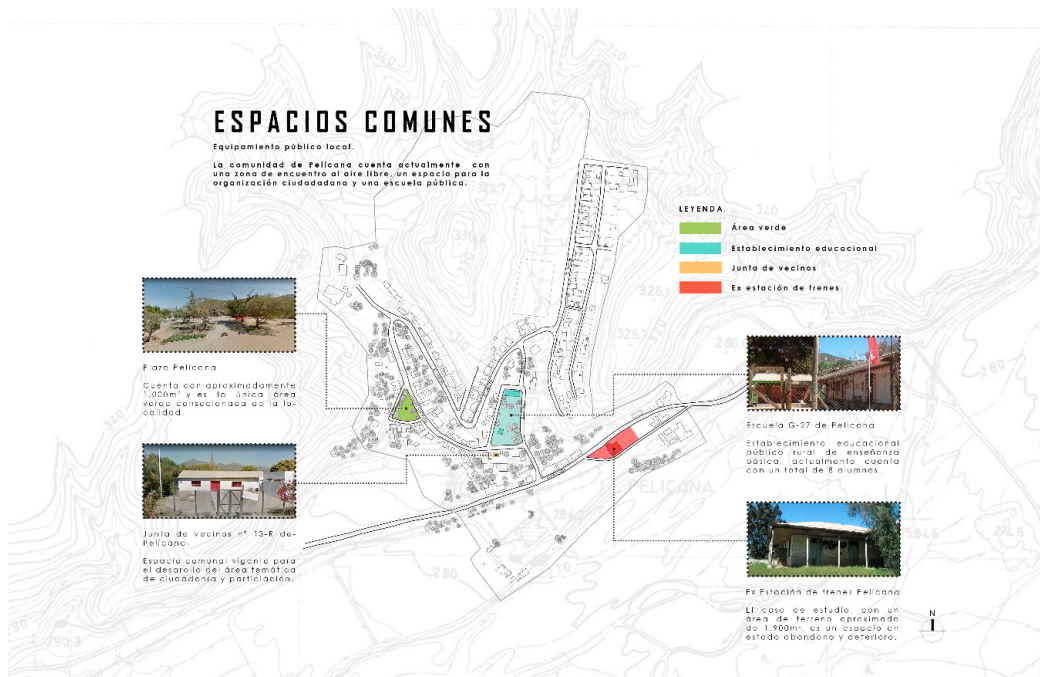
FIGURA 3 | Mapa de espacios comunes de la localidad de Pelicana. Fuente: elaboración propia.

El sector se caracteriza por presentar un clima estepario, gran sequedad atmosférica y cielos limpios. Los cerros aledaños forman un paisaje estrecho que, dentro de la provincia, se van mezclando entre los viñedos, la agricultura y con el turismo. Como se aprecia en la Figura 3, la localidad de Pelicana cuenta con acotados espacios para el encuentro comunal. Entre ellos están la Plaza Pelicana y la Junta de Vecinos local. Estas áreas comunales son zonas abiertas que no acogen a los habitantes para la realización de actividades grupales, por lo que la comunidad requiere de un espacio que le brinde la posibilidad de desarrollar actividades tales como las recreativas, reuniones vecinales, talleres y cursos para la capacitación, negocios locales, entre otras.

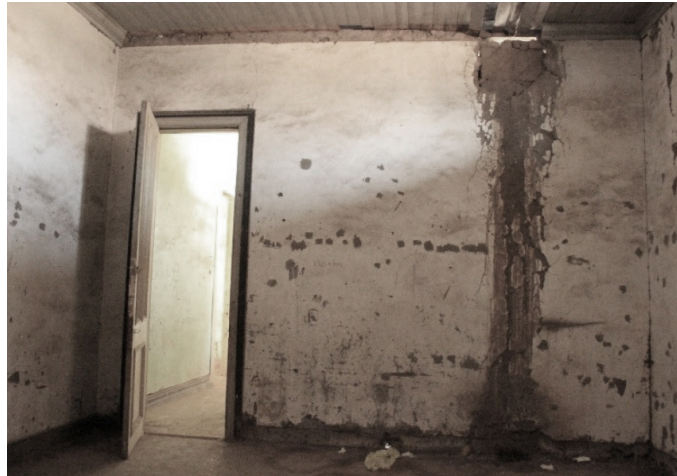
FIGURA 5 | Vista espacio interior. Fuente: elaboración propia.

A nivel de instalaciones (Figuras 5 y 6), se notó que la edificación no contaba en ese momento con instalaciones hidrológicas, es decir, no poseía instalaciones de tipo hidráulica sanitaria, evacuación de aguas, instalación eléctrica ni de climatización.

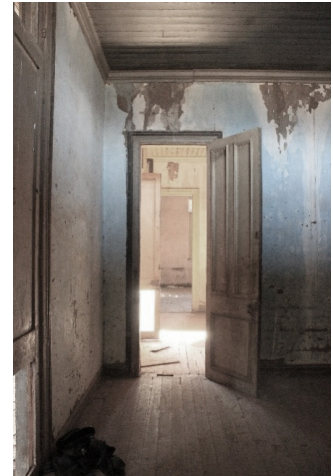
FIGURA 6 | Vista espacio interior. Fuente: elaboración propia.

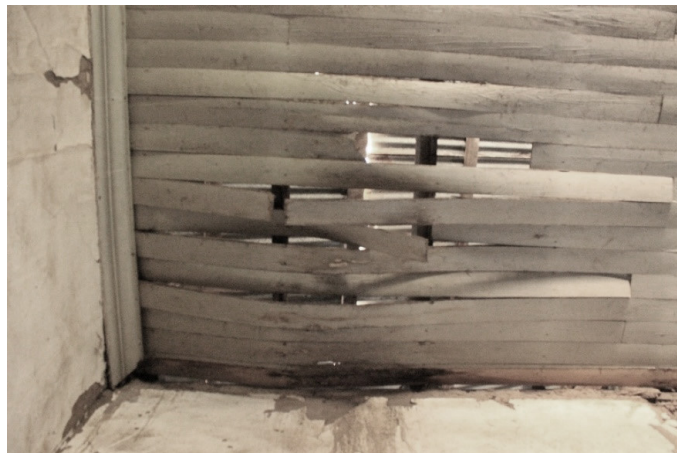
FIGURA 7 | Patología en cielorraso. Fuente: Elaboración propia.

Con respecto a las terminaciones (Figuras 7 y 8), en las fachadas se apreciaron rayados, suciedad por depósito, humedad, erosión y, por tanto, fisuras y algunas grietas. Al interior se logró ver humedad, fisuras y falta de elementos. A pesar de ello, las terminaciones, como el revoque, se encontraban muy bien adheridos y lograron soportar el paso del tiempo, de las acciones naturales y antrópicas.

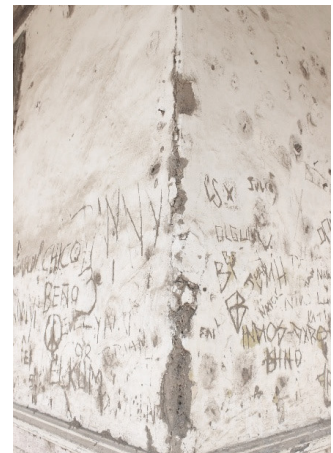
FIGURA 8 | Patologías en revoques. Fuente: Elaboración propia.

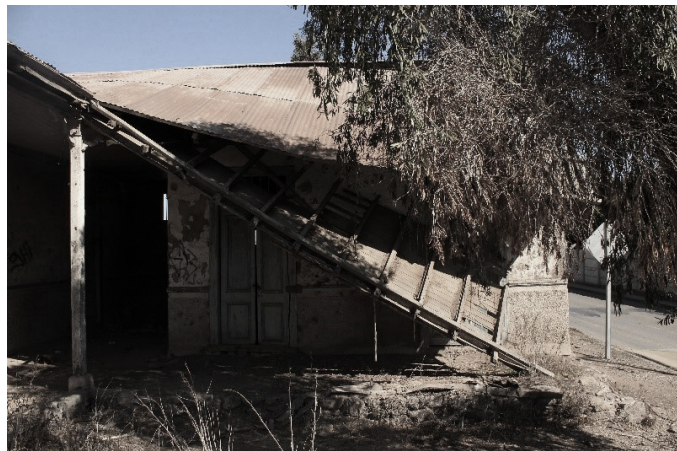
FIGURA 9 | Desplome lateral de alero en techumbre. Fuente: archivo propio.

En cuanto a la techumbre, se pudo ver el desplome lateral de alero.

A nivel estructural (Figuras 9 y 10), el inmueble presenta daños, como falta de elementos, deterioro por razones naturales y antrópicas, pero no se advierten deformaciones mayores, a excepción de la techumbre.

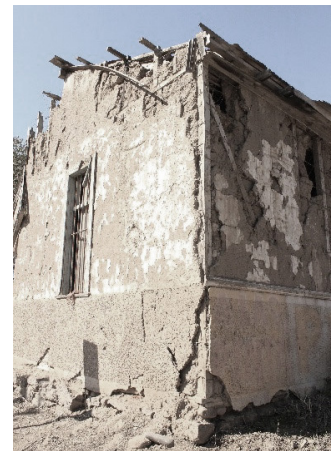
FIGURA 10 | Vista externa. Fuente: archivo propio.
