Edificios patrimoniales argentinos: Los hogares – escuela.

Evaluación energética y criterios de rehabilitación para un desempeño optimizado.

Argentine heritage buildings: Old school home.

Energetic assessment. Rehabilitation criteria for an improved performance.

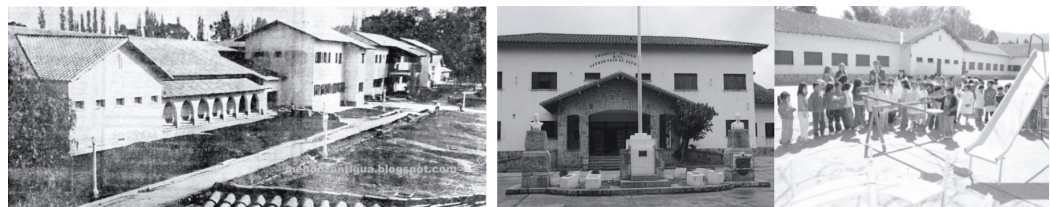
FIGURA 3 | (izquierda): Escuela Hogar. Provincia de Mendoza. Función actual: museo histórico. Fuente: <http://www.google.com/images/mendozahogarescuela>. Figura 3 (centro y derecha): Escuela Hogar. Provincia de Salta. Función actual: hogar–escuela. Fuente: <http://190.224.160.133:8080/salta/Salta/diario/2011/02/28/salta/>

Se localiza en el sector centro-sur de la ciudad de Resistencia (Latitud: 27,45°; Longitud: 59,05° oeste; Altitud: 52msnm), en un área urbana de media densidad (fig. 1). El edificio se erigió originalmente a fines de la década de 1950 como Hogar-escuela (parte de las obras del segundo «Plan Quinquenal» del gobierno de Juan Domingo Perón) y en 1957 se convirtió en la sede universitaria de la UNNE (fig. 2). Este Campus alberga las sedes de las Facultades de Arquitectura, Ingeniería, Humanidades y Ciencias Económicas de la UNNE, así como otros centros e institutos, la Biblioteca Central, el Jardín Materno-Infantil y el Comedor Universitario de la UNNE. El edificio fue construido con características formales y tecnológico-constructivas similares a los de otros edificios institucionales implantados en distintas regiones y provincias del país (Salta, Mendoza, Corrientes, Buenos Aires, etc.), respondiendo a tipologías proyectuales prototípicas (figs. 3 y 4).

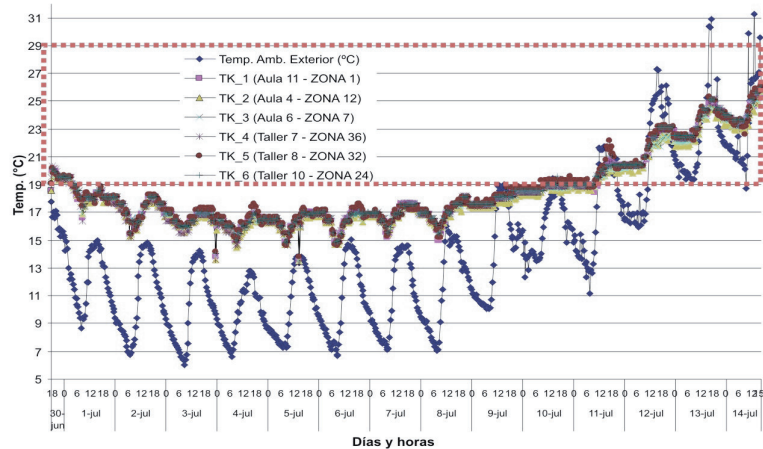
FIGURA 9 | Evolución de temperaturas interiores medidas en 6 aulas del edificio de la FAU – UNNE, durante el período del 30/06 al 14/07/2011. Fuente: ALÍAS, H. M. *et al.*, 2013.

En la figura 9 se exponen las evoluciones de temperaturas ambiente horarias obtenidas mediante los monitoreos, para cada aula, durante las 24 hs. de cada día del período invernal, en tanto que en la figura 10 se expone dicha evolución térmica registrada para el período estival. Se fijó la franja o zona de confort⁵ regional entre los 18 y los 28°C, con una humedad relativa de entre 55 y 60%.

En invierno: temperaturas interiores que, durante el 65% del período de registro se hallaron por debajo del límite inferior de la franja de confort regional definida ($18^{\circ}\text{C} - 28^{\circ}\text{C}$), tanto según el monitoreo como según las simulaciones. En función de haberse detectado situaciones derivadas de un mal uso de los locales, como la apertura permanente de ventanas (aun en horas nocturnas de muy bajas temperaturas), se deduce que una campaña de concientización de los usuarios (tanto del personal de maestranza como de los docentes y alumnos), respecto de las ventajas de una ventilación selectiva apropiada, redundaría en mejoras en la habitabilidad de las aulas y en un menor uso de la energía necesaria para su climatización artificial (ALÍAS *et al.*, 2011).

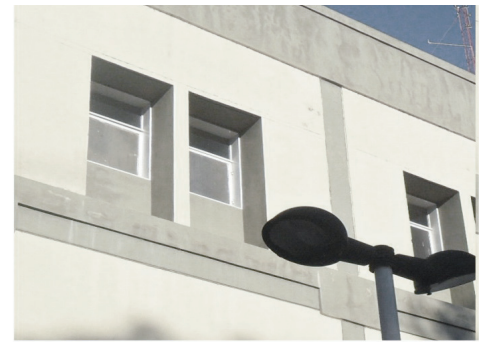
FIGURA 11 | Exterior Sector Nuevo. 03/07/2013 9:16:00. Fuente: Alias *et al.* (2013b).

- Diferencias térmicas significativas entre las superficies de una misma pared o techo, según su material constitutivo básico: en este sentido las estructuras de H°A° del sector nuevo, por ejemplo, presentan temperaturas de entre 15 y 18 °C mayores que las superficies adyacentes de mampostería revocada (figs. 11 y 12).
- Diferencias térmicas significativas entre las superficies de un mismo elemento según su color superficial (variaciones de emisividad y de coeficiente de absorción).
- Diferencias térmicas significativas entre superficies según su grado de asoleamiento.
- Efecto protector y amortiguador de las galerías, en el sector antiguo (fig.13).

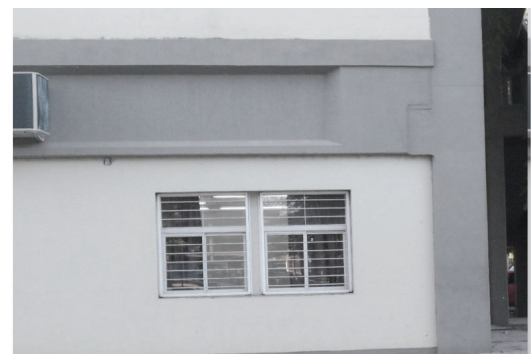
FIGURA 12 | Exterior Sector Nuevo. 03/07/2013 9:01:38. Fuente: Alias *et al.* (2013b).

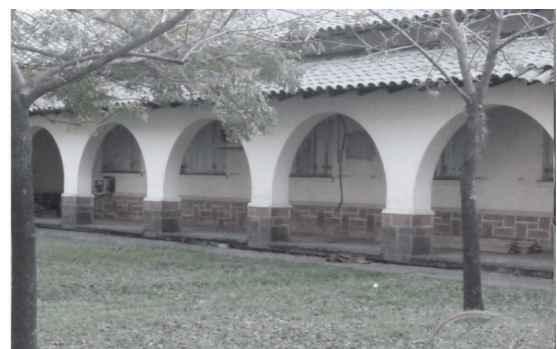
FIGURA 13 | Exterior Sector Antiquo. 03/07/2013 8:53:13. Fuente: Alias *et al.* (2013b).

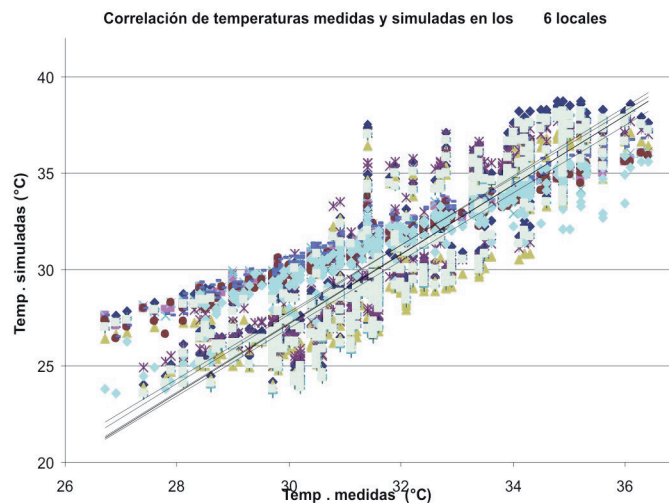
- ◆ Simuladas Aula 11
- Medidas Aula 4
- ▲ Simuladas Aula 4
- × Medidas Aula 6
- × Simuladas Aula 6
- Medidas Taller 7
- + Simuladas Taller 7
- Medidas Taller 8
- Simuladas Taller 8
- ◆ Medidas Taller 10
- ◆ Simuladas Taller 10
- Lineal (Simuladas Aula 11) R² = 0.80
- Lineal (Simuladas Aula 4) R² = 0.81
- Lineal (Simuladas Aula 6) R² = 0.80
- Lineal (Simuladas Taller 7) R² = 0.80
- Lineal (Simuladas Taller 8) R² = 0.80
- Lineal (Simuladas Taller 10) R² = 0.77

FIGURA 15 | Correlación entre temperaturas medidas y simuladas, para las seis aulas de la muestra definida, durante el período del 08/03 al 23/03/2012. **Fuente:** Alias et al. (2012).

En cuanto al grado de ajuste entre los resultados monitoreados (medidos in situ) y los simulados, la contrastación de los valores se efectuó sobre la base de las dos series de temperaturas por cada local (medidas y simuladas), a las que se les aplicó un gráfico de dispersión. A este gráfico se le agregó la línea de tendencia y se obtuvo el coeficiente de correlación (R^2), que indicó el porcentaje de ajuste de ambas series (fig. 15). En general,

Invierno: los mayores ajustes (coeficientes de correlación R^2 de 0,88) se lograron para los talleres 8 y 7, en tanto que los menores resultaron para las aulas 4 y 11 (coeficientes de correlación de 0,817 y 0,827), por lo que deberá estudiarse la optimización necesaria en la modelización física de estos locales. La aproximación entre los resultados simulados con relación a los monitoreados, evidencia que la modelización física utilizada para las simulaciones es válida, aunque susceptible de ser optimizada (se detectan diferencias de hasta 5°C entre las temperaturas simuladas respecto de las medidas en los períodos sin ocupación, y resta poder determinar si el desajuste se debe a errores del modelo físico–geométrico ingresado o al método de cálculo del programa), y que es posible generalizar los resultados obtenidos mediante la simulación, incluyendo en el análisis a los locales no monitoreados, con un razonable nivel de confiabilidad (ALÍAS *et al.*, 2013a).

Verano: se observó que el grado de ajuste y aproximación entre los resultados simulados respecto de los monitoreados, si bien aún resulta razonable (R^2 del orden de 0,77 a 0,81), es inferior con relación al ajuste obtenido durante el monitoreo invernal previo realizado. De ello se infiere que la modelización física utilizada para las simulaciones es válida, si bien susceptible de ser optimizada (se detectan diferencias de hasta $\pm 4-5^{\circ}\text{C}$ entre las temperaturas simuladas y las medidas, en los períodos sin ocupación). Aun así, se infiere que es posible generalizar los resultados obtenidos mediante la simulación, incluyendo en el análisis a los locales no monitoreados, con un razonable nivel de confiabilidad, aunque aplicando a los horarios en los que se producen las mayores discrepancias un factor de corrección (ALÍAS *et al.*, 2013a).
