Evaluación de la sustentabilidad del proyecto de vivienda de interés social mediante indicadores:

El caso del Plan Dignidad en el barrio El Martillo, Mar del Plata

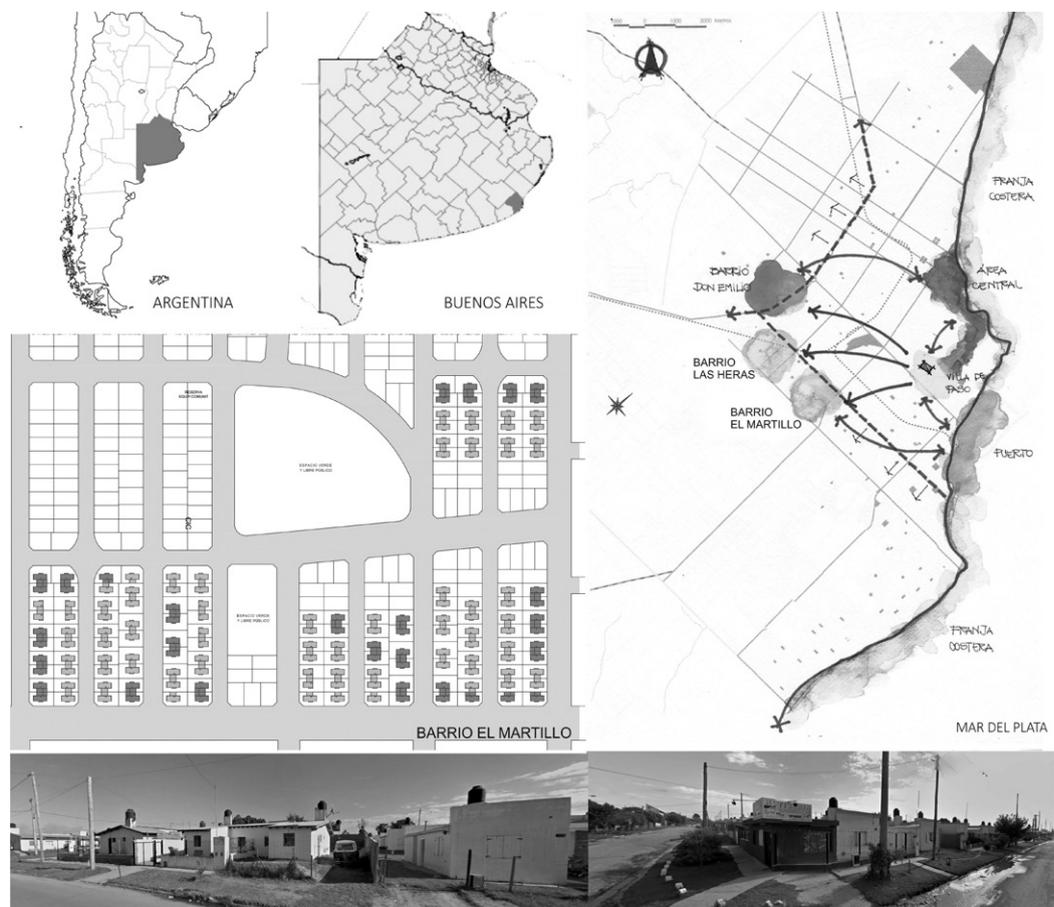
FIGURA 1 | Ubicación e implantación del conjunto habitacional El Martillo, Plan Dignidad. Fuente: elaboración propia sobre la base de Google Earth, planos municipales e imágenes obtenidas del sitio.

En el marco del presente trabajo, se eligió como caso de estudio al conjunto habitacional de viviendas de interés social en terreno propio del barrio El Martillo, realizado en el año 2007 dentro de la operatoria del Plan Dignidad en la ciudad de Mar del Plata. Ubicada entre las calles Pehuajo (170), Friuli (162), Undine (166) y Genova, esta operatoria surgió de la necesidad de reubicar familias pertenecientes a un asentamiento informal conocido como «Villa de Paso» (Fig. 1). Fue llevada adelante por organismos estatales de alcance municipal, provincial y nacional. Este caso concreto generó mucho interés en la ciudad debido a que la «Villa de Paso» era un asentamiento precario enclavado en el centro de Mar del Plata, con una problemática realmente compleja. Allí se realizó un intenso trabajo social desde el principio para poder trasladar a sus habitantes sin violencia y evitar que se volviera a ocupar el sitio en el futuro. Los habitantes fueron relocalizados en tres barrios de la ciudad, aprovechando la existencia de un banco de tierras municipales disponibles.

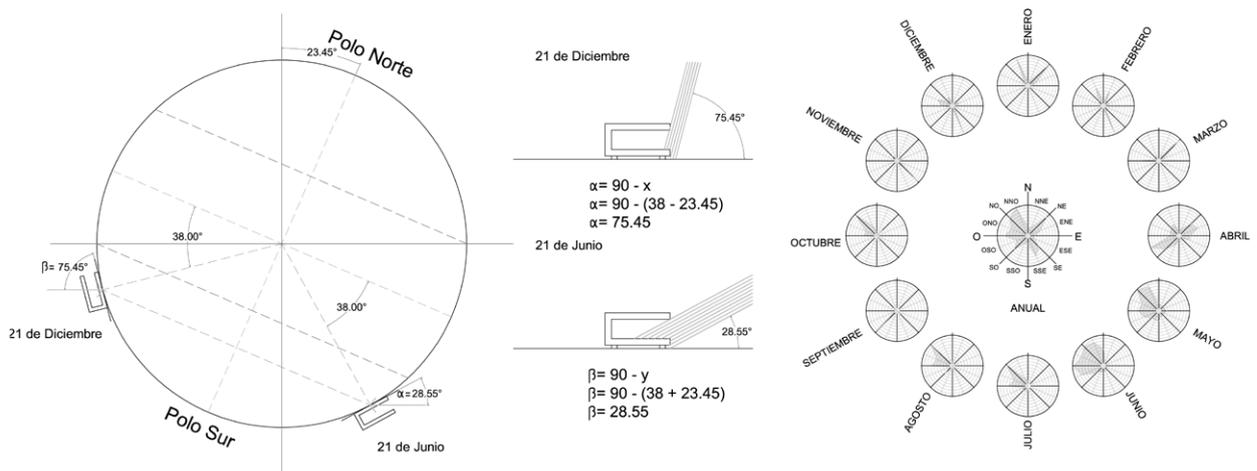
FIGURA 3 | Inclinación máxima y mínima del sol en Mar del Plata. Fuente: elaboración propia sobre la base de información obtenida de Google Earth y de Windfinder.

En cuanto a su ubicación geográfica, la ciudad se encuentra en las coordenadas 38° 00'S 57° 33'O. A partir de esta información se puede calcular la posición máxima (al mediodía) del sol para los meses de verano y de invierno (Fig. 3). Se observa que durante el verano el ángulo que se forma por la inclinación del sol es de 75,45°, mientras que en invierno su posición máxima alcanza los 28,55°. Conocer esta información permite verificar en las viviendas si se aprovecha el asoleamiento en los meses fríos por efecto invernal así como si en los meses cálidos se protegen los aventanamientos de la incidencia solar.

Por otro lado, se tuvieron en cuenta los vientos predominantes en la zona de Mar del Plata, registrados en el Aeropuerto de la ciudad, para poder observar la dirección hacia la cual se debe colocar protección. Durante los meses de invierno, la dirección predominante es del NO y O, mientras que en los meses de verano la dirección predominante es SE (Fig. 3).

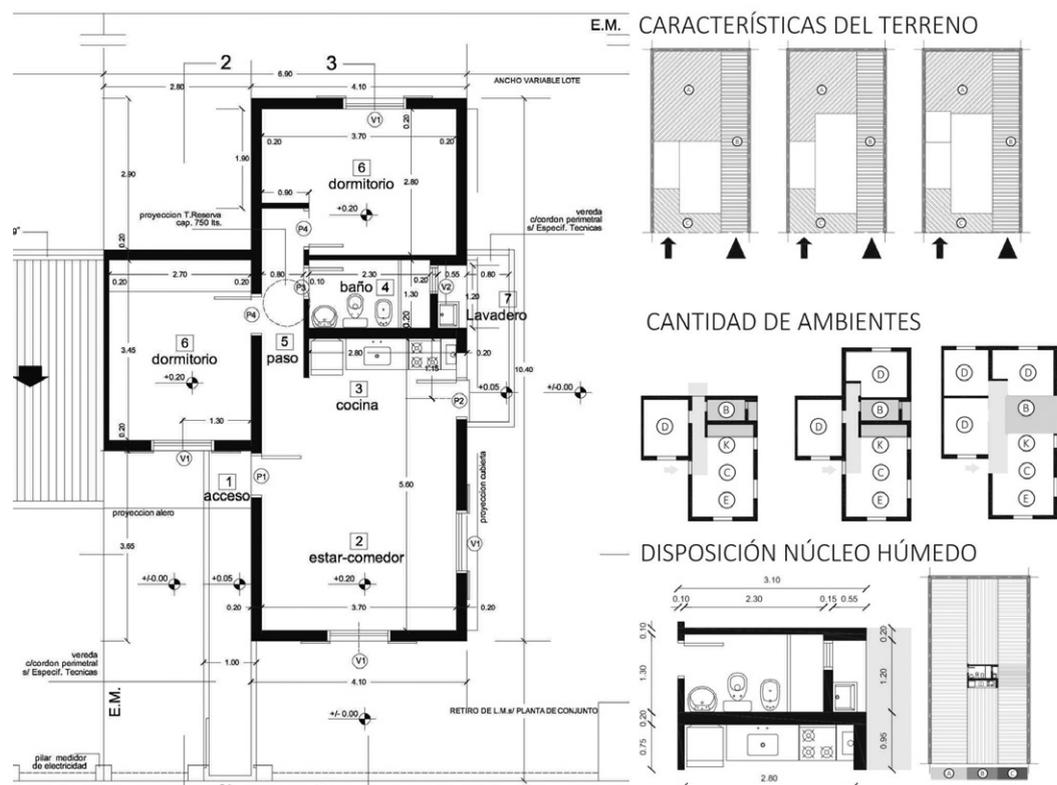
FIGURA 4 | Características tipológicas de la vivienda. Fuente: elaboración propia sobre la base de documentación de la Municipalidad de General Pueyrredón.

En el marco de la operatoria Plan dignidad, el prototipo construido por el Estado se constituyó en una tipología compacta con tres variantes realizadas según la demanda de la familia a la cual le asignaron la vivienda. Las mismas son de semiperímetro libre, de un dormitorio, dos y hasta tres dormitorios. La vivienda de un dormitorio cuenta con una superficie cubierta de 45m²; la de dos dormitorios posee una superficie cubierta de 58m²; la de tres dormitorios, de 67m² (Fig. 4).

Las viviendas fueron ubicadas en lotes individuales de igual superficie en su mayoría, y van de 175m² a 220m². El acceso peatonal y vehicular se repite en las tres configuraciones. La circulación principal en el interior posee un ancho de 0,80m, lo que puede resultar angosto para el paso de muebles y para la accesibilidad. La disposición del núcleo húmedo es igual en los tres tipos de vivienda. Consta de una barra de cocina de 2,80m de largo, un baño completo y un sector de lavadero semicubierto. Posee ventilación natural mediante aberturas. Por su ubicación en el centro del terreno, este queda dividido en tres secciones para el desarrollo de la vivienda. Aunque en este eje no se buscó hacer foco en la evaluación de la configuración de los núcleos húmedos en detalle, podemos resaltar algunas de las cuestiones negativas que dificultarían el uso de los mismos. A partir de lo visto en el prototipo construido, destacamos el hecho de que los artefactos del baño y la cocina se ubican de un modo que complica la optimización de su uso y desempeño, como, por ejemplo, en cuanto a la posición de la cocina muy cerca de la ventana.

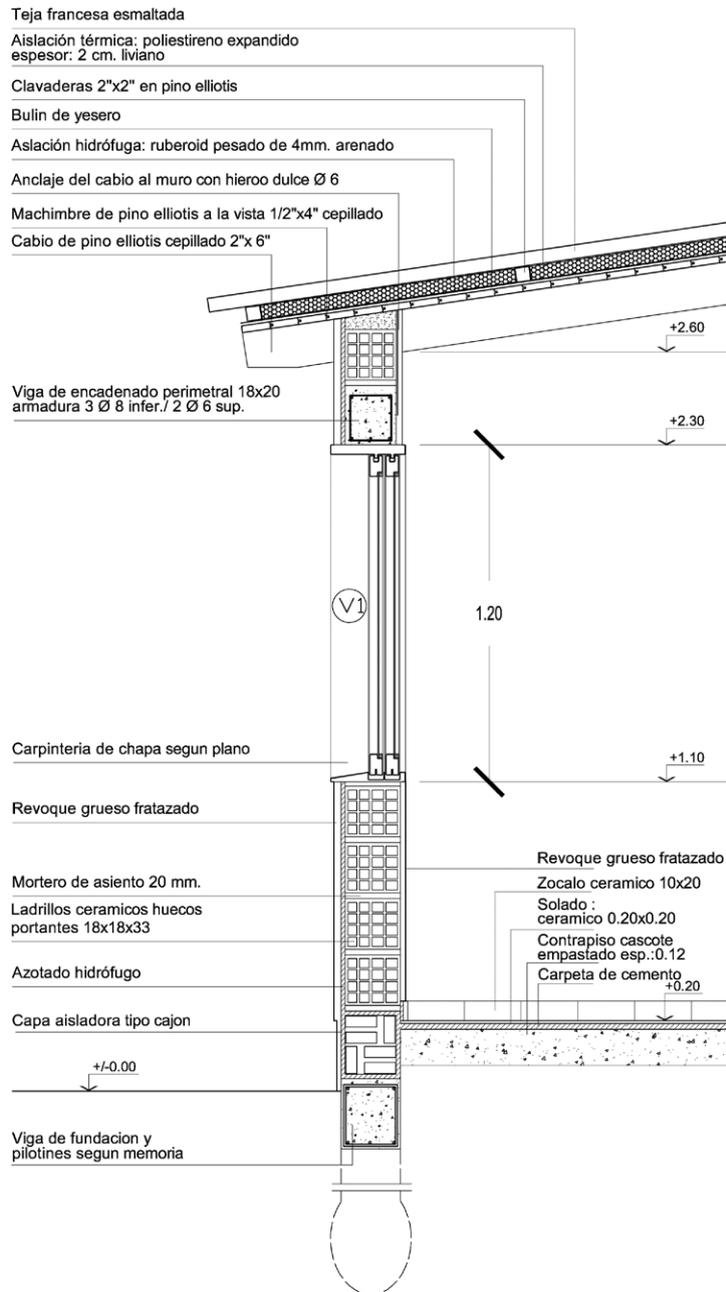
FIGURA 5 | Detalle constructivo de envoltente. Fuente: elaboración propia sobre la base de documentación de la Municipalidad de General Pueyrredón.

Con la colaboración del municipio de la ciudad de Mar del Plata, se pudo tener acceso a los detalles constructivos de los conjuntos de vivienda social realizados en el Plan Dignidad. En estos se pudieron identificar los materiales y sus espesores empleados en la construcción de las viviendas (Fig. 5), realizada mediante un sistema tradicional húmedo que tiene como estructura principal muros reforzados. Su cubierta es liviana y de techo inclinado; las carpinterías son de aluminio y vidrio común, y las fundaciones se hicieron mediante pilotines unidos por una viga de encadenado. Cabe destacar que el sistema estructural tal como está planteado tiene inconvenientes, ya que la viga que sostiene la cubierta no apoya debidamente sobre el encadenado de hormigón. Otra de las configuraciones con posibles problemáticas es la aislación hidrófuga y su relación

con la viga de fundación. El poder observar las características de la envolvente permite lograr una mejor comprensión para la evaluación de su desempeño energético general.

Desempeño de la Envolvente v Tecnología			
TEMAS	VARIABLES	INDICADORES	VALORACIÓN
Eficiencia energética.	Aislaciones Térmicas.	Presencia y calidad de aislación térmica de la envolvente completa.	Aunque existen aislaciones térmicas en la cubierta, en el detalle constructivo se evidencia que no se incorporan aislaciones en los muros, y las carpintearías son de chapa y vidrio simple lo que hace que sea un punto crítico dentro de la envolvente donde se podrían generar ganancias o pérdidas energéticas. BAJO: Aislaciones térmicas inadecuadas, de mala calidad o ausencia total de las mismas.
	Aislaciones Hidrófugas.	Presencia y continuidad de la aislación hidrófuga de la envolvente.	La envolvente cuenta con aislación hidrófuga. Existe continuidad de la aislación desde el cimienta hasta el cerramiento vertical, pero ésta se ve interrumpida cuando se encuentra con la cubierta. MEDIO: Aislaciones hidrófugas insuficientes y / o de mala calidad

Transmitancia térmica de los cerramientos opacos (muros)	Grado de cumplimiento de la norma IRAM 11900.	Al evaluar la transmitancia térmica (K) de los muros exteriores de ladrillo hueco, se obtuvo un resultado de $K=2,08 \text{ W/m}^2\text{K}$, en relación a lo establecido por la normativa para condiciones exteriores, en invierno de 0 C , no cumple con el nivel mínimo establecido que para muros implica tener un K menor a 1,85. BAJO: Incumplimiento de la norma IRAM 11900.
Materialidad y energías renovables.	Origen de los materiales.	Cantidad de materiales de producción local.	Los materiales, en su mayoría, son de producción local. Esto permite su rápido traslado y un menor impacto en el ambiente, ya que la energía que se consume en el transporte es menor.
