Os espaços abertos comunais nos empreendimentos do Programa Minha Casa Minha Vida

POR O artigo discute a importância dos espaços abertos comunais, tais como ruas, calçadas, praças e áreas verdes, para a qualidade da habitação social. Utiliza como objeto de estudo empreendimentos do Programa Minha Casa Minha Vida, localizados no município de São Leopoldo/RS, para verificar a satisfação dos moradores com os espaços abertos comunais dos conjuntos habitacionais, bem como o impacto desta avaliação no desempenho do conjunto e satisfação dos moradores com o local onde moram. Os procedimentos metodológicos adotados incluem múltiplos métodos de coleta de dados e análises que possibilitaram complementariedade entre os dados obtidos. Os resultados confirmam que os espaços abertos comunais não são adequados às necessidades dos moradores e as praças e áreas verdes não apresentam boa localização dentro dos empreendimentos, o que dificulta a apropriação e manutenção destes espaços. Dessa forma, são avaliados de forma negativa pelos moradores, não são utilizados e afetam o desempenho do conjunto e satisfação com o local onde moram. Concluindo, é ressaltada a importância de espaços abertos comunai

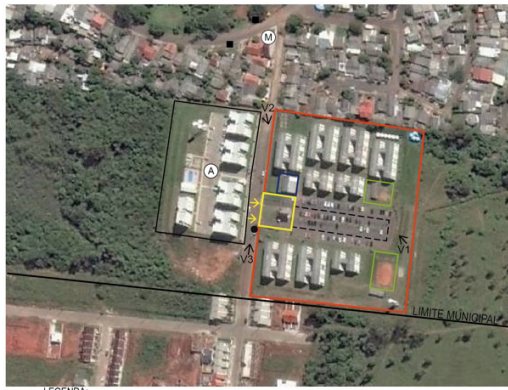
FIGURA 02 | Residencial Duque de Caxias e entorno imediato. Fonte: Google Earth, 2015. Editado.

Este empreendimento é composto por 240 apartamentos, distribuídos em 15 blocos residenciais de 4 pavimentos cada, com 4 apartamentos por andar e sem elevador. Todos os apartamentos são de dois quartos e possuem aproximadamente 39m² de área privativa. O condomínio é fechado com tela e mantém relação com a via pública apenas através da portaria, situada na Rua Oásis (Figura 2).

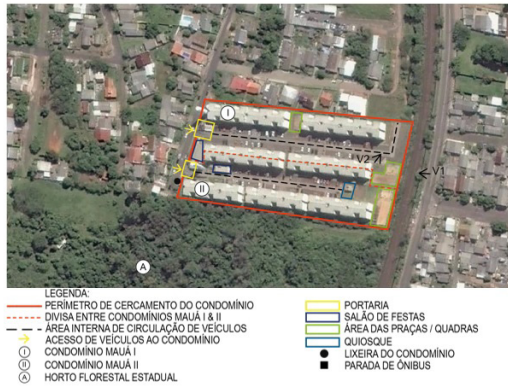
FIGURA 03 | Residencial Mauá e entorno imediato. Fonte: Google Earth, 2015. Editado.

Este empreendimento é composto por 400 apartamentos, distribuídos em dois condomínios (Residencial Mauá I e Residencial Mauá II), com portarias individuais, áreas privativas, áreas comuns e organização condominial própria. O Residencial Mauá I possui 256 apartamentos distribuídos em 16 blocos de 4 pavimentos cada, com 4 apartamentos por andar e sem elevador. O Residencial Mauá II possui 144 apartamentos distribuídos em 9 blocos de 4 pavimentos cada, com 4 apartamentos por andar e sem elevador. Os apartamentos são de 2 dormitórios e possuem aproximadamente 39m² de área privativa. O empreendimento se caracteriza por ser condomínio fechado com tela e mantém relação com a via pública somente através das portarias, ambas situadas na Rua General Osório (Figura 3).

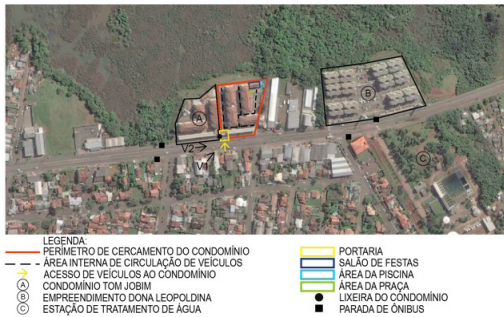
FIGURA 04 | Condomínio Elis Regina e entorno imediato. Fonte: Google Earth, 2015. Editado.

Este empreendimento é composto de 180 apartamentos, distribuídos em 9 blocos residenciais de 5 pavimentos cada, com 4 apartamentos por andar, sem elevador. Os apartamentos são de dois dormitórios cada, com área privativa de 44m², sacada e churrasqueira. O empreendimento se caracteriza por ser condomínio fechado com partes em alvenaria e partes com tela, mantendo relação visual e funcional com a via pública apenas através da portaria, situada na Av. Imperatriz Leopoldina (Figura 4).

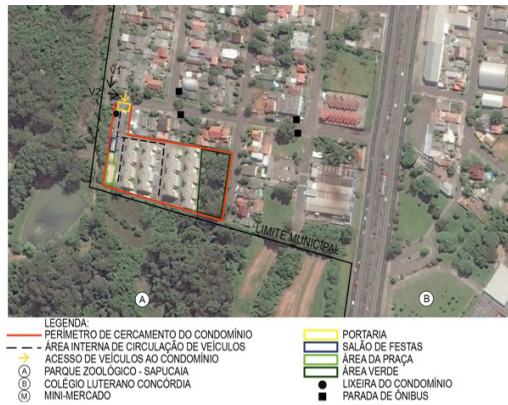
FIGURA 05 | Residencial Acapulco e entorno imediato. Fonte: Google Earth, 2015. Editado.

Este empreendimento é composto por 208 apartamentos distribuídos em 13 blocos residenciais de 4 pavimentos cada, com 4 apartamentos por andar, sem elevador. Os apartamentos são todos de 2 dormitórios e possuem 39,05m² de área privativa. O empreendimento se caracteriza por ser condomínio fechado com muro de concreto pré-moldado. A portaria, situada na Rua Acapulco é a única relação com a via pública (Figura 5).

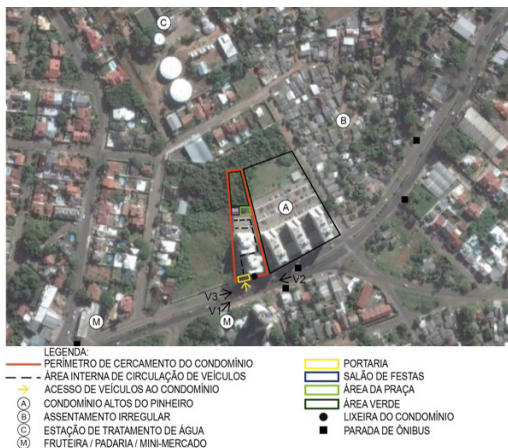
FIGURA 06 | Premiere Residence e entorno imediato. Fonte: Google Earth, 2015. Editado.

Este empreendimento é composto por 68 apartamentos, distribuídos em 2 blocos residenciais de 8 pavimentos cada, com 4 apartamentos por andar, elevador e sacada. Os blocos possuem um andar semi-enterrado que serve de garagem coberta. As demais vagas de estacionamento não possuem cobertura. Os apartamentos são de dois dormitórios com área privativa de 53m². O empreendimento se caracteriza por ser condomínio fechado, com as faces laterais e posterior com muro de blocos cimentícios e a face frontal com grades. A relação com a via pública se dá apenas através da portaria situada na Avenida Feitoria (Figura 6).

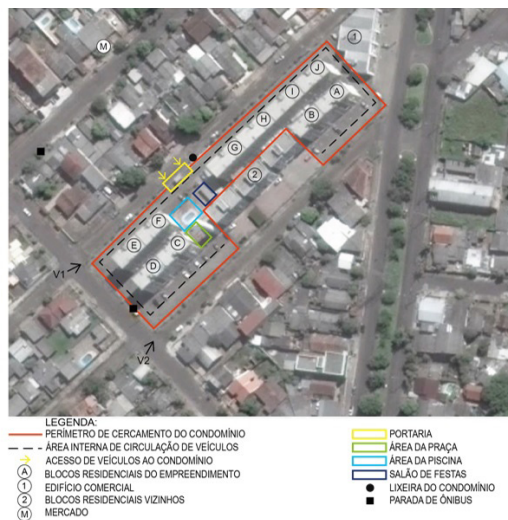
FIGURA 07 | Cond. Moradas da Scharlau e entorno imediato. Fonte: Google Earth, 2015. Editado.

Este empreendimento é composto por 100 apartamentos, distribuídos em 10 blocos residenciais de 5 pavimentos cada, com 2 apartamentos por andar, sem elevador. Os blocos G, H e I são constituídos de apartamentos de 3 dormitórios (área privativa de 62m²) e os demais blocos são de apartamentos de 2 dormitórios (área privativa de 48,39m²). O empreendimento se caracteriza por ser um condomínio fechado, entregue pela construtora com fechamento em tela, mas com a substituição por muro em andamento, por iniciativa dos moradores, mantendo relação com a via pública apenas através da portaria, situada na Rua João Batista M. Freitas (Figura 7).

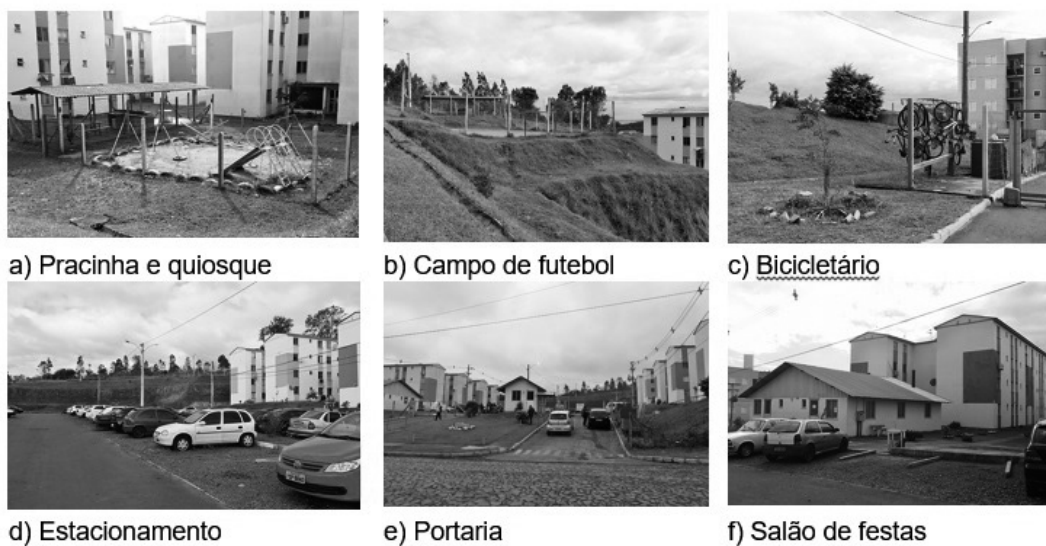
FIGURA 09 | Espaços abertos do Residencial Duque de Caxias. Fonte: autora, 2016.

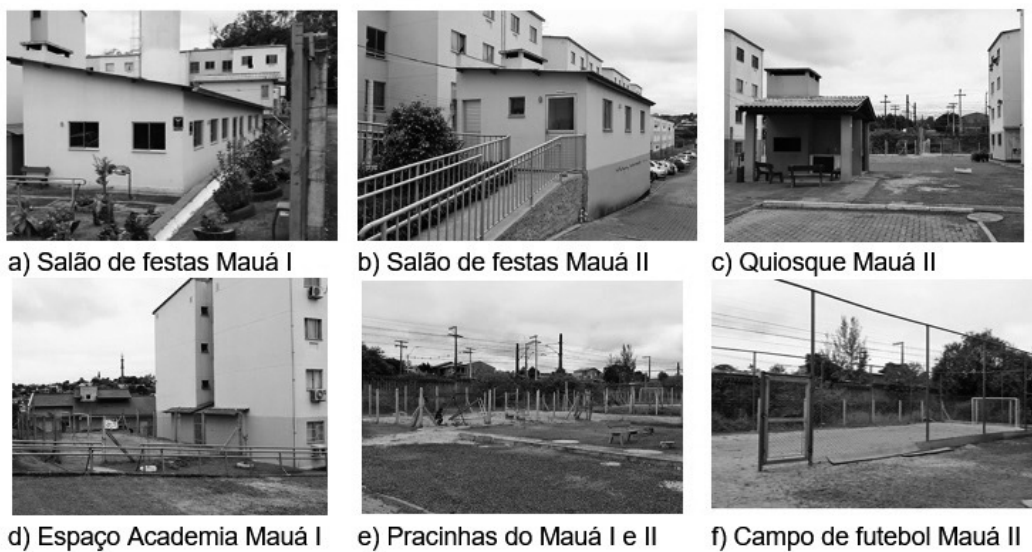
FIGURA 10 | Espaços abertos do Residencial Duque de Caxias. Fonte: autora, 2016.

As vias de veículos dentro do conjunto são pavimentadas com blocos de concreto intertravado e as calçadas, de até 1,20 de largura, com pedra grês. O Residencial Mauá I possui 140 vagas rotativas e o Residencial Mauá II 77 vagas rotativas, sem cobertura, pavimentadas com brita. O Residencial Mauá I possui campo de futebol, pracinha com piso de areia e salão de festas (Figura 10a) e o Residencial Mauá II possui pracinha com piso de areia, campo de futebol, salão de festas (Figura 10b) e quiosque com churrasqueiras (Figura 10c). Existe ainda espaço reservado para implantação de uma academia ao ar livre (Figura 10d).

Embora o Residencial esteja ao lado de uma área de preservação permanente, os conjuntos não possuem árvores para sombreamento, apenas pequenas faixas de gramado com vegetações de pequeno porte. Abaixo, imagens das pracinhas do (Figura 10e) e do campo de futebol do Mauá II (Figura 10f).

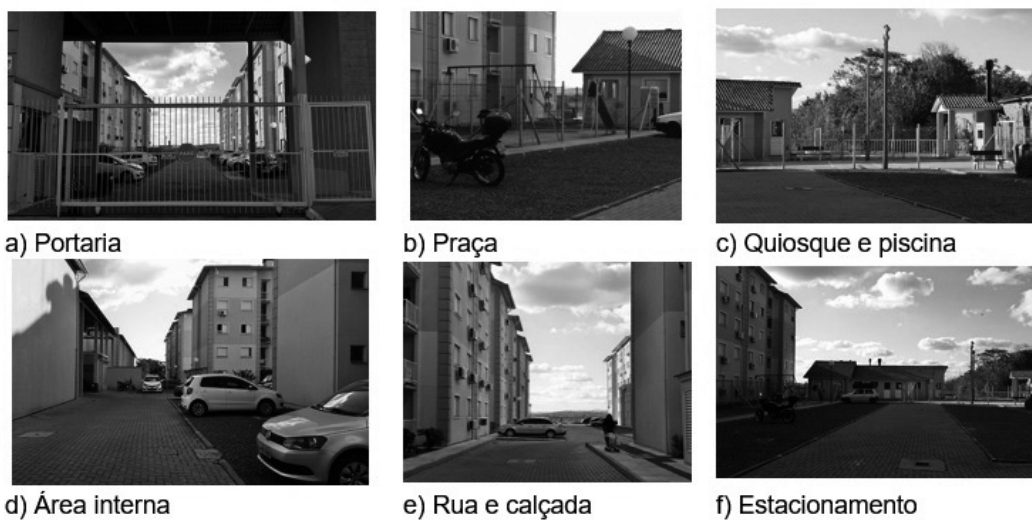
FIGURA 11 | Espaços abertos do Condomínio Elis Regina. Fonte: autora, 2016.

O conjunto não possui arborização, porém faz divisa com uma área de preservação. Há apenas alguns pequenos gramados, próximos às áreas de lazer. Abaixo, imagens da portaria (Figura 11a) e dos espaços abertos: praça (Figura 11b), quiosque e piscina (Figura 11c), área interna, estacionamento e pavimentações (Figura 11d), rua e calçada interna (Figura 11e), estacionamento e salão de festas (Figura 11f).

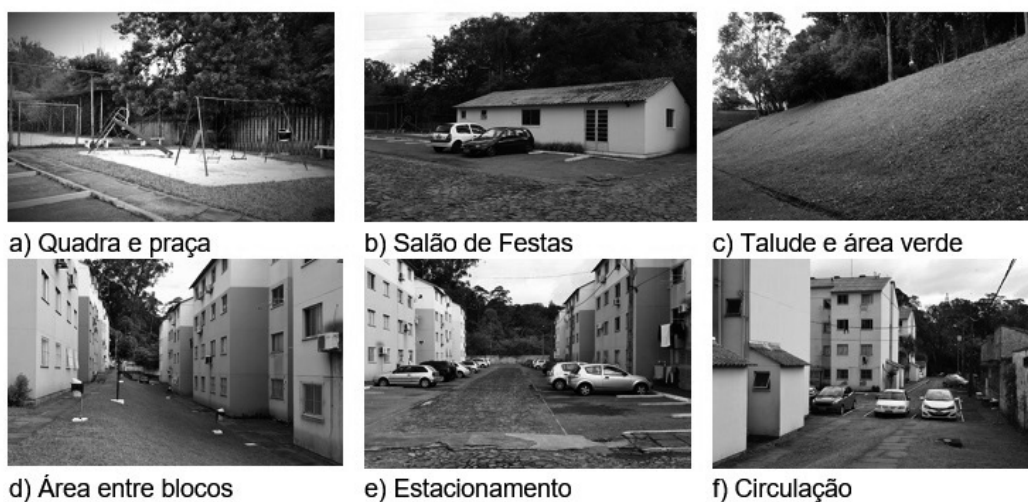
FIGURA 12 | Espaços abertos do Residencial Acapulco. Fonte: autora, 2016.

Dentro do conjunto, as ruas são pavimentadas com pedra irregular. As calçadas possuem até 1,20 m de largura e são pavimentadas com lajes de pedra grês. As vagas de estacionamento (146 vagas rotativas, sem cobertura) são pavimentadas com brita. Há uma área coberta, destinada ao estacionamento de motos. O conjunto possui uma área verde com bastante vegetação a leste dos blocos, porém afastada dos prédios e com declividade acentuada (Figura 12c).

praça (Figura 12a), salão de festas (Figura 12b), área aberta entre os blocos (Figura 12d), estacionamento entre os blocos (Figura 12e) e circulação (Figura 12f).
