CATÁLOGO DE INFRAESTRUCTURAS DE ACCESIBILIDAD INSULAR: LECTURA DE OBJETOS EN BARRIOS FLUVIALES DE SANTA FE.

Facultad de Arquitectura, Diseño y Urbanismo – UNL

Título del proyecto: Catálogo de infraestructuras de accesibilidad insular: lectura de objetos en barrios fluviales de Santa Fe.

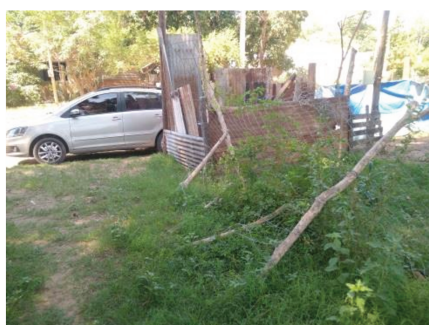
Fotografía 1: Cerco abierto. (2023)

En cuanto a la infraestructura del pasillo analizado, se observa que los usuarios han intervenido en él de manera rudimentaria y sin regulaciones, empleando recursos locales para adecuarlo a sus necesidades. Se puede apreciar en la Fotografía 1, la construcción de un cerco en su entrada, realizado con ramas de árboles y alambre de púas, que se conecta con las casas circundantes con la finalidad de cerrar el acceso durante la noche, asegurado mediante un candado. Adicionalmente, como se evidencia en la Fotografía 2, se ha implementado un dispositivo de bajada en el inicio de la pendiente. Dicho sistema consiste en un caño y un tirante de acero junto con un alambre trenzado que sigue la trayectoria de la pendiente. Este sistema permite el desplazamiento de cargas de hasta 10 kg y brinda soporte a las personas para descender de manera segura al sujetarse del alambre. Para mejorar la estabilidad en la zona de pendiente, tal como se muestra en la Fotografía 3, se han colocado 4 bolsas de arena y una rama de árbol, parcialmente enterradas para prevenir posibles deslizamientos o desmoronamientos.
