Una mirada interpretativa del habitar mocoví. El caso de la comunidad mocoví Com Caia de Campo San José

An interpretative perspective of the Mocoví's living. The case of Com Caia Mocoví community from Campo San José

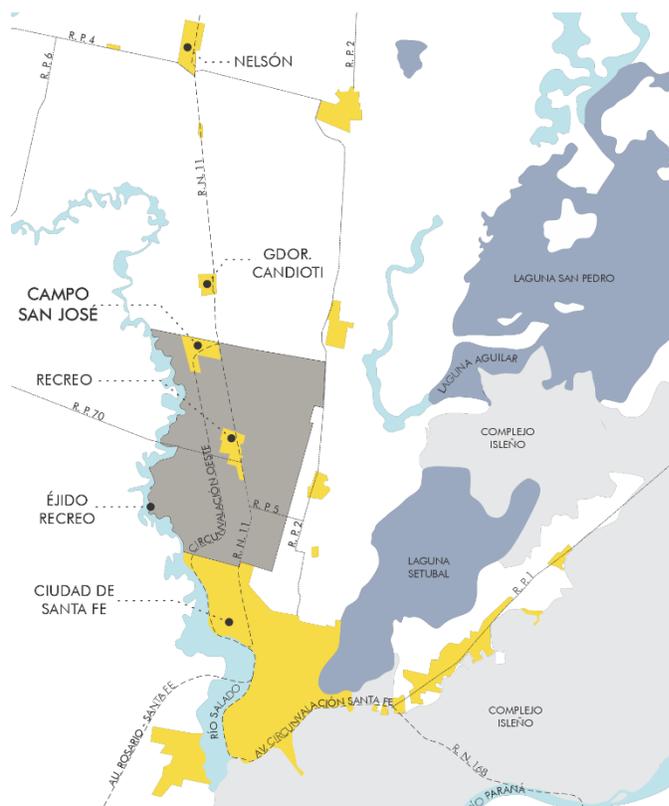
Figura 1. Contexto territorial.

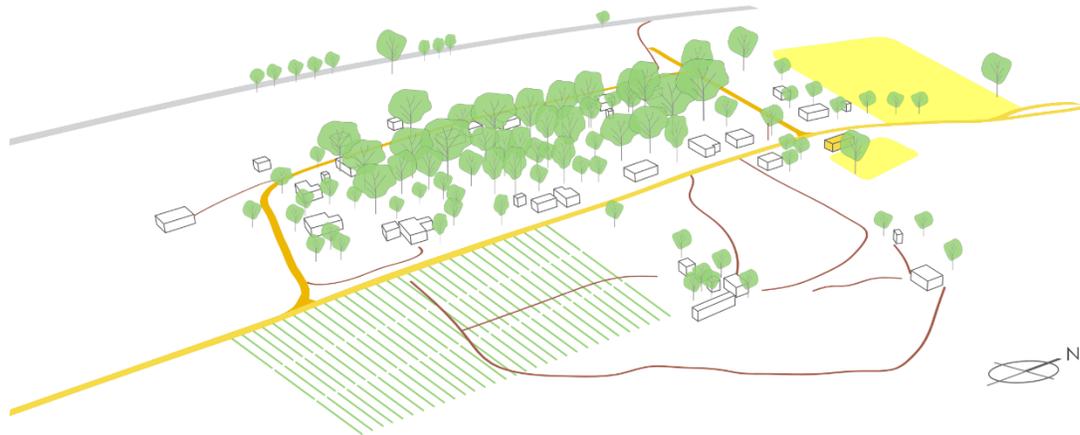
Figura 2. Núcleo habitacional La Arboleda.

En la actualidad, alrededor de 150 familias habitan Campo San José. Las mismas se distribuyen en dos núcleos habitacionales: el menos denso es reconocido por sus habitantes como “La Arboleda” (ver figura 2); el más denso demográficamente, a fines de esta investigación se identifica como núcleo habitacional Este (ver figura 3). La mayoría de los habitantes del campo provienen del Barrio mocoví de la ciudad de Recreo. Determinar la cantidad de habitantes resulta complejo ya que existe una variabilidad constante del número de la población. Según la referente legal de la comunidad, Rosa Salteño, hay familias que llegan y se instalan por un período corto de tiempo, dependiendo de cuestiones laborales y de lazos familiares.

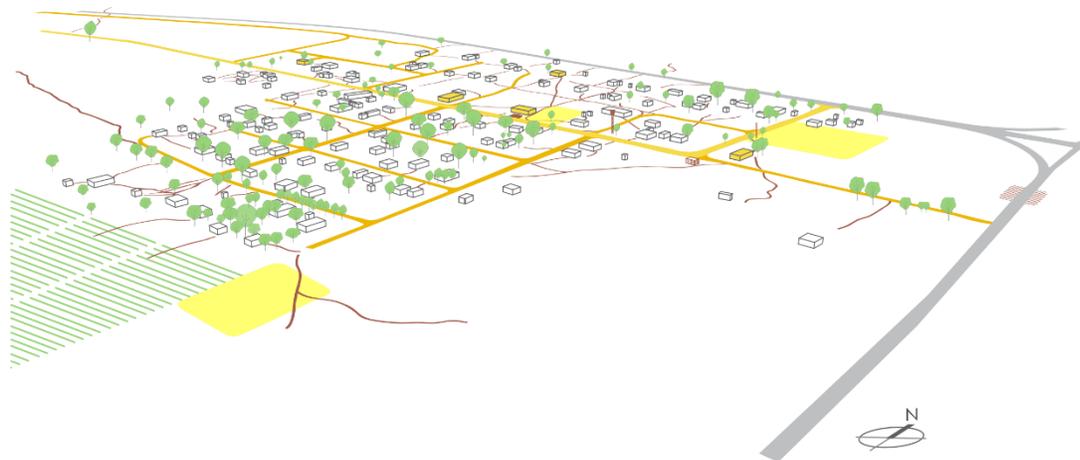
Figura 3. Núcleo habitacional Este.

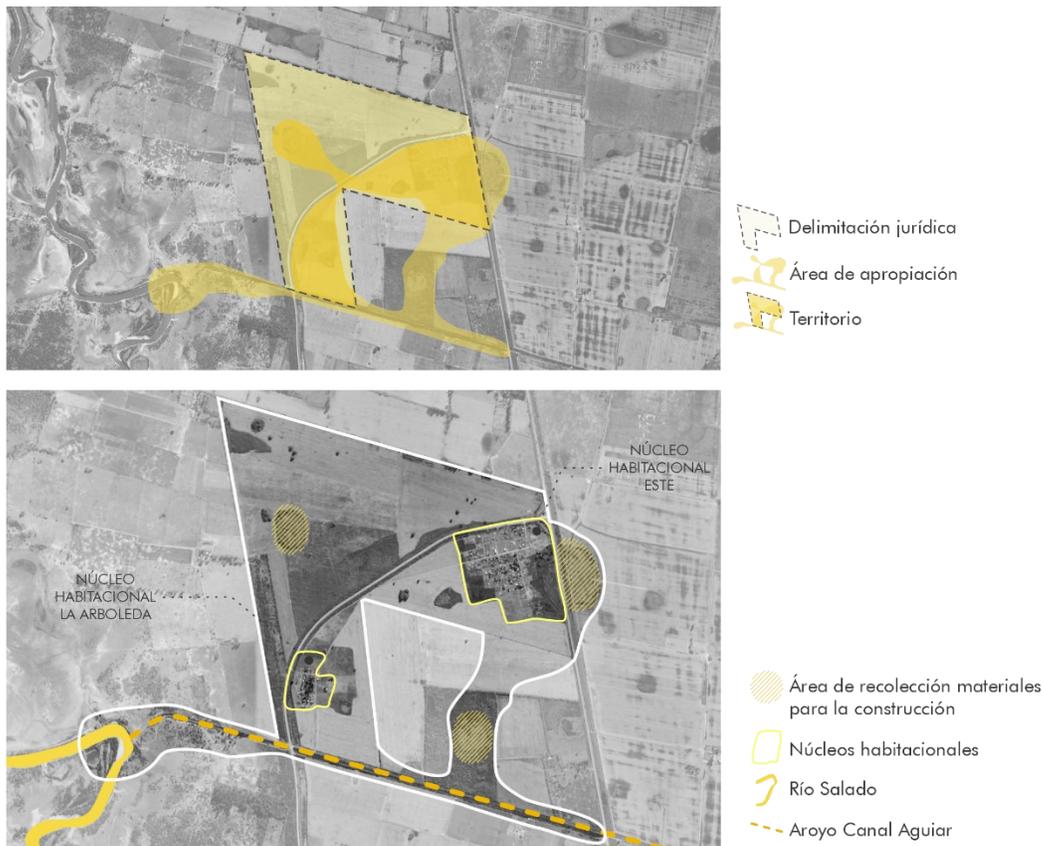
Figura 4. Territorio y elementos de Campo San José.

La *delimitación jurídica* de Campo San José comprende una extensión de 324 hectáreas (ver figura 4). Las mismas se encuentran divididas en dos sectores por el trazado de Circunvalación Oeste. Al sur de esta vía territorial, se ubican los dos núcleos habitacionales y un sector del mismo es arrendado a terceros con fines productivos. Al norte de dicha vía las tierras son arrendadas en su totalidad.

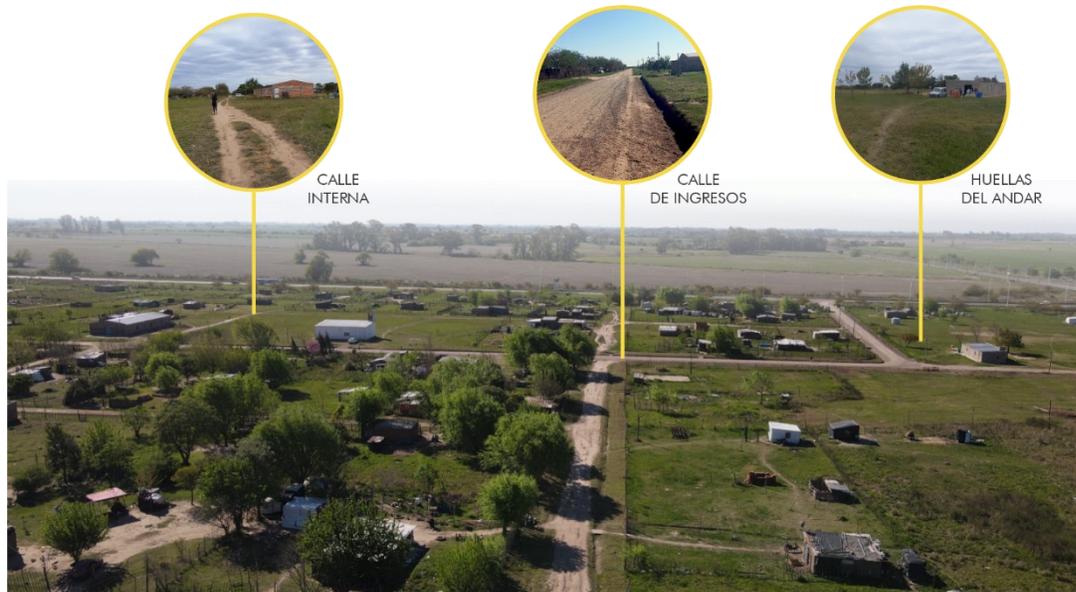
Figura 5. Reconocimiento de los tipos de trazados en Sector Este, Campo San José.

Los dos núcleos habitacionales poseen ingresos diferenciados pero conectados por una única vía que se reconoce, a fines de esta investigación, como *calle de ingresos* la cual tiene un carácter jerárquico dentro de ambos núcleos, tanto por su escala, como por la ubicación de todos los equipamientos y la mayoría de los espacios recreativos sobre ella. También, se reconocen las *calles internas*, las cuales distribuyen la circulación dentro de cada núcleo y brindan acceso vehicular y peatonal a las viviendas de los mismos. Éstas conforman lo que denominamos *trazado consolidado*, cuya característica principal es la estabilidad a lo largo del tiempo.

Paralelamente a esta categorización, se reconocen las *huellas del andar*, aquellas sendas que se generan por el movimiento de las personas en el espacio y que mutan con el tiempo, respondiendo a nuevas edificaciones o al abandono de las mismas. Éstas se materializan como marcas lineales en el espacio donde la vegetación paulatinamente cesa de crecer por el constante movimiento de personas.

Las huellas del andar vinculan puntos específicos del territorio, ya sean viviendas, equipamientos, espacios recreativos, huertas y otros puntos de interés, evidenciando la apropiación que la comunidad tiene del mismo. Éstas se generan de forma orgánica, atravesando delimitaciones ortogonales como las parcelas y el trazado consolidado.

Como se puede ver en la figura 5 existe de este modo, una convivencia entre el trazado consolidado y las huellas del andar, las cuales aparecen y desaparecen según el movimiento de las personas y la construcción y abandono de nuevas viviendas o equipamientos. Esto conforma

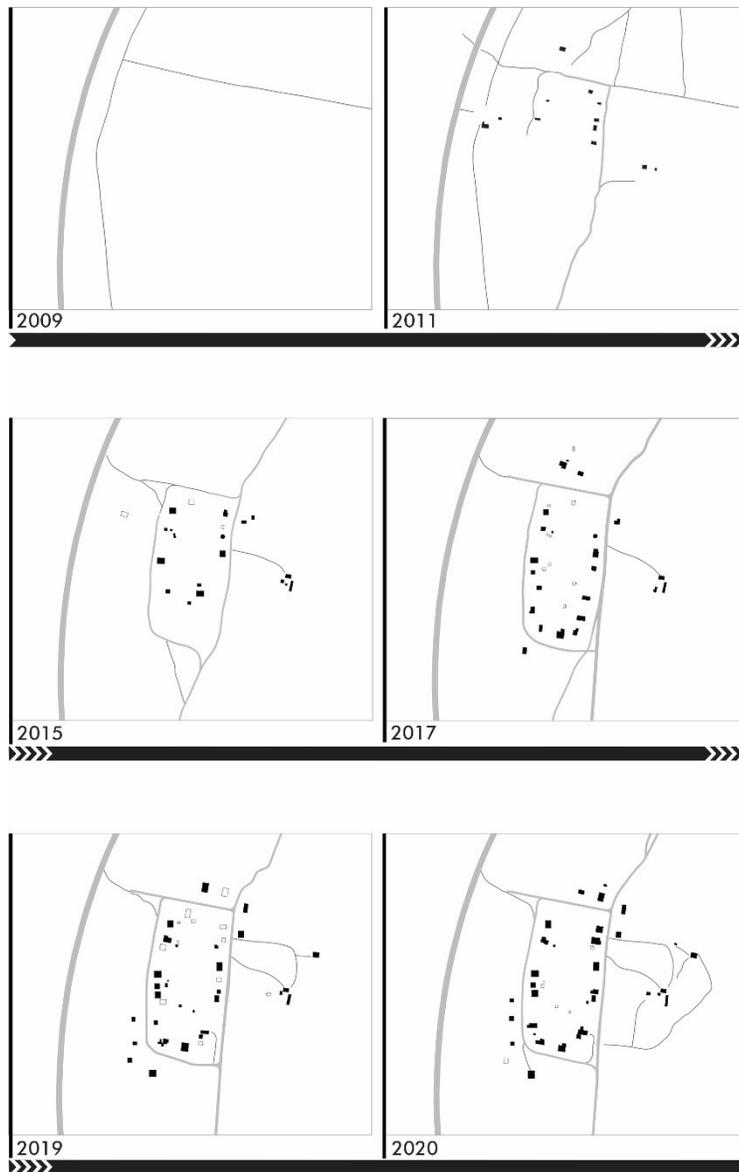
Figura 6. Registros temporales: huellas en el territorio. Núcleo habitacional La Arboleda.

En este apartado se realiza el redibujo de capturas de Google Earth para estudiar y analizar el proceso de transformación del territorio, haciendo énfasis en las edificaciones y los trazados de Campo San José en los últimos diez años. Se considera este lapso de tiempo debido a que las primeras construcciones en el territorio, según registros obtenidos desde Google Earth, aparecen a partir del año 2011. El análisis se realiza en los dos núcleos habitacionales que existen en Campo San José.

Si bien el número de construcciones aumenta año a año, también se pudo registrar como particularidad relevante, la demolición constante de viviendas.

A partir del ejercicio de redibujo se observa el registro temporal de las edificaciones derrumbadas y construidas de un año a otro, demostrando la condición de movilidad y variabilidad constante del territorio en el que se asientan las familias de Campo San José (ver figura 6 y 7). A su vez se pudo corroborar lo mencionado en el apartado anterior, demostrando cómo se consolidan los trazados que responden a una cuadrícula, cuyos rastros comienzan a aparecer en el año 2014 y se mantienen estables en el tiempo hasta el año 2021. Las huellas del andar, por su parte, mutan en el tiempo del mismo modo que las construcciones.

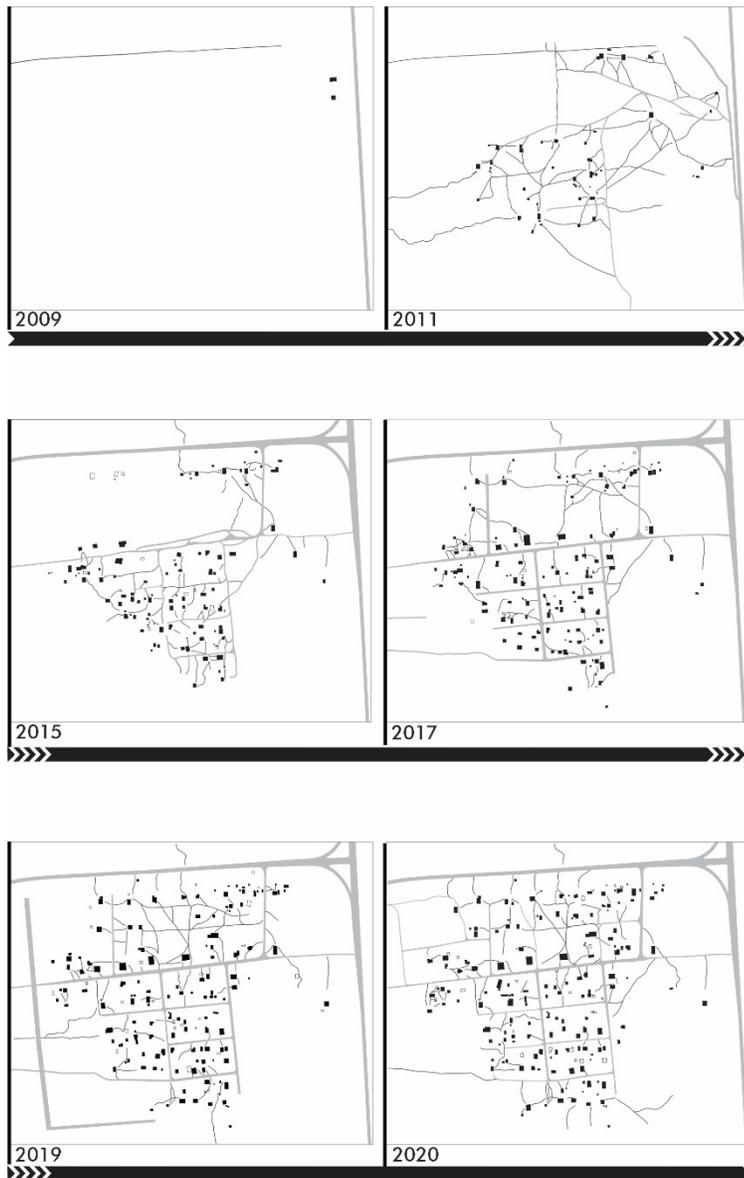
Figura 7. Registros temporales: huellas en el territorio. Núcleo habitacional Este.

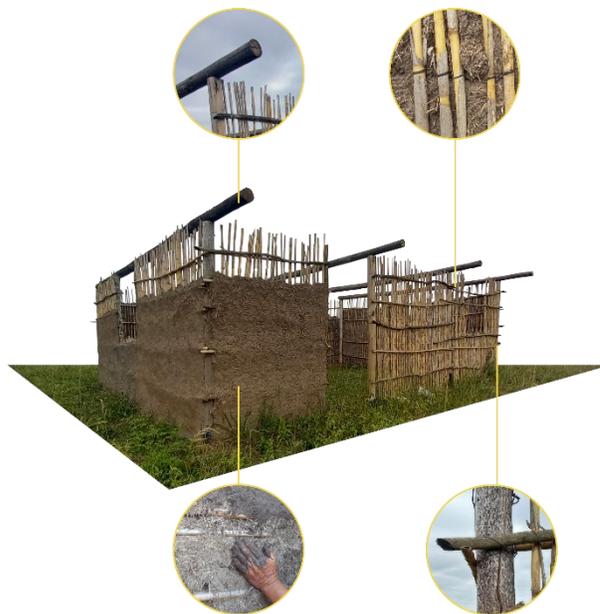
Figura 8. Técnica constructiva local.

En Campo San José la mayoría de las construcciones están materializadas en base a la técnica de quincha (ver figura 8). Se trata de una técnica tradicional local que se transmite de generación en generación y que fue incorporada a la cultura mocoví a partir de las reducciones jesuíticas. A pesar de su uso generalizado, se tuvo conocimiento de que los integrantes de la comunidad desestiman las viviendas construidas en base a sus propias técnicas por considerarlas de menor calidad que la construcción con mamposterías comunes o huecas.

La quincha consiste en una estructura principal de madera, que contiene un entramado de listones, cañas o varas, al que se le aplica un relleno de tierra cruda (Trillo, 2015). Sus materiales se obtienen del entorno inmediato, ya sea dentro de los límites jurídicos de Campo San José o en campos aledaños.
