## CARACTERIZACIÓN MICROBIOLÓGICA DEL AGUA DE UNA CAVA DEL NORTE DE LA CIUDAD DE SANTA FE PARA FINES RECREACIONALES. FASE PRELIMINAR.

Facal María Belén

Proyecto: Proyecto CAID- O 2015 "Diagnostico hidrológico ambiental del Área de Desarrollo Norte de la ciudad de Santa Fe.

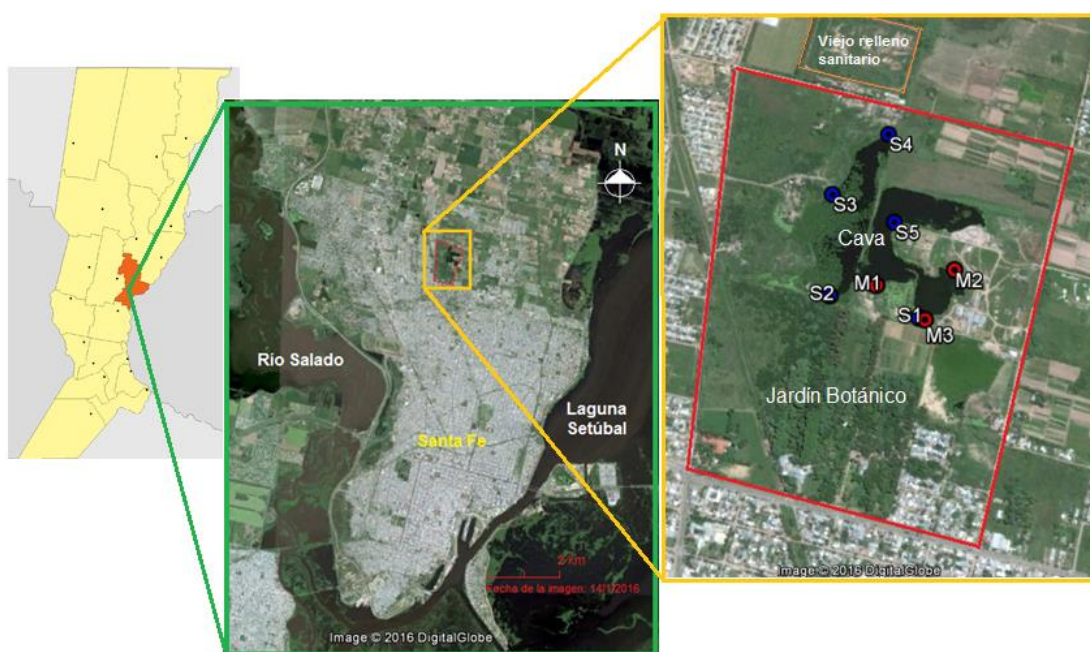
El área de estudio (**Figura 1**) está ubicada entre callejón El Sable al norte, Av. José Gorriti al sur, Av. Ángel Peñaloza al oeste y calle Dr. Zavalla al este. La cava, objeto de estudio, se encuentra en el centro del área en cuestión, a metros del Jardín Botánico municipal, y a su alrededor se encuentran asentamientos no planificados, presencia de animales, principalmente domésticos y equinos, y de pequeños basurales a cielo abierto.

**Figura 1:** Área de estudio y sitios de muestreo - Ciudad de Santa Fe - Provincia de Santa Fe.

En agosto/septiembre del presente año se llevó a cabo un muestreo de agua de la cava en tres sitios, M1, M2, M3. A su vez se contó con datos de muestreos previos realizados en el mes de septiembre del 2014 en cuatro sitios S1, S2, S3, S4. En la **Figura 1** se puede observar la ubicación de los sitios de. En cada punto de muestreo, de profundidad mínima 1 m, se tomaron 100 ml de agua a una profundidad de 30 cm, por duplicado. También se realizaron determinaciones in situ de pH, temperatura y conductividad eléctrica (CE) utilizando un tester HANNA modelo HI 98129 COMBO.
