## **TRABAJO FINAL INTEGRADOR**

Posgrado – Especialización en  
Pericias y Tasaciones

**“REFLEXIONES PARA ENTENDER LAS PRACTICAS ARQUITECTONICAS ANTE  
LOS NUEVOS PARADIGMAS DE LAS SOCIEDADES GLOBALIZADAS “.**

**Forma en que Influye en la sociedad actual la intensificación de edificios  
representativos de la tipología en altura.**

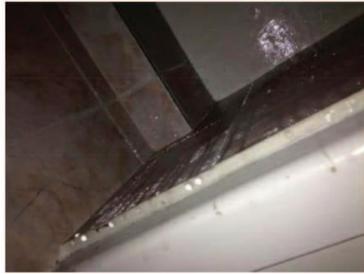
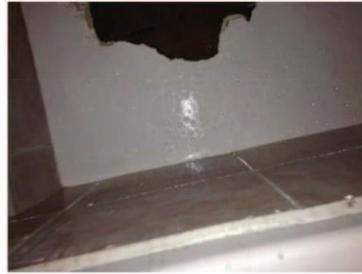
CAIDA CONSTANTE DE AGUA EN BAÑO DE SERVICIO

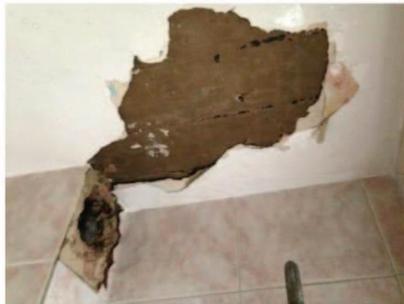
DESPRENDIMIENTO DEL CIELORRASO

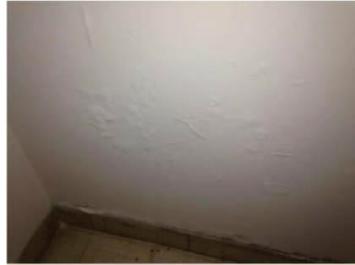
FOTO 3 – Desprendimiento de pintura, pared dormitorio de servicio.

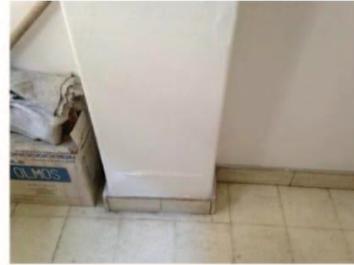
FOTO 4 – humedad en cielorraso del baño de servicio.

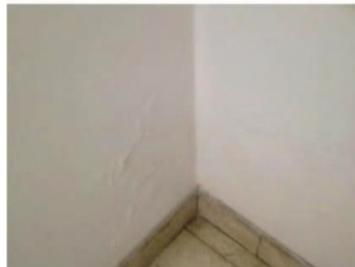
FOTO 5 Desprendimiento del cielorraso en baño de servicio. Retiro de cerámica para descubrir humedad dentro del revoque, verificar que el agua se deslizaba a través del montante.

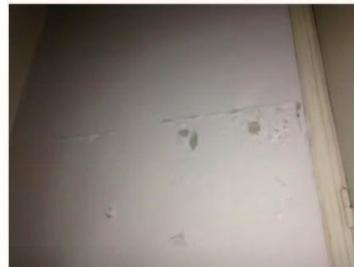
FOTO 6 -Retiro de cerámica para descubrir humedad dentro del revoque, verificar que el agua se deslizaba a través del montante.

Los daños encontrados en ésta unidad, se repiten en el depto. 6 del tercer piso y el dpto.. 2 del primer piso.

Como el origen de los daños se debía a un caño de bajada de agua, el administrador del consorcio se hizo cargo de la reparación del problema, a pesar de las negativas de los propietarios de dicha unidad, ya que habían realizado modificaciones en el baño de servicio, para luego proceder a las reparaciones en las otras unidades. Al tratarse de un problema en cañerías comunes al edificio, las reparaciones en los departamentos afectados debe estar a cargo del consorcio.
